# Jutholmsvraket – ett handelsfartyg från sent 1600-tal

Arkeologisk undersökning

© 2010 Sjöhistoriska museet  
Arkeologisk rapport 2010:1  
ISSN 1654-4927

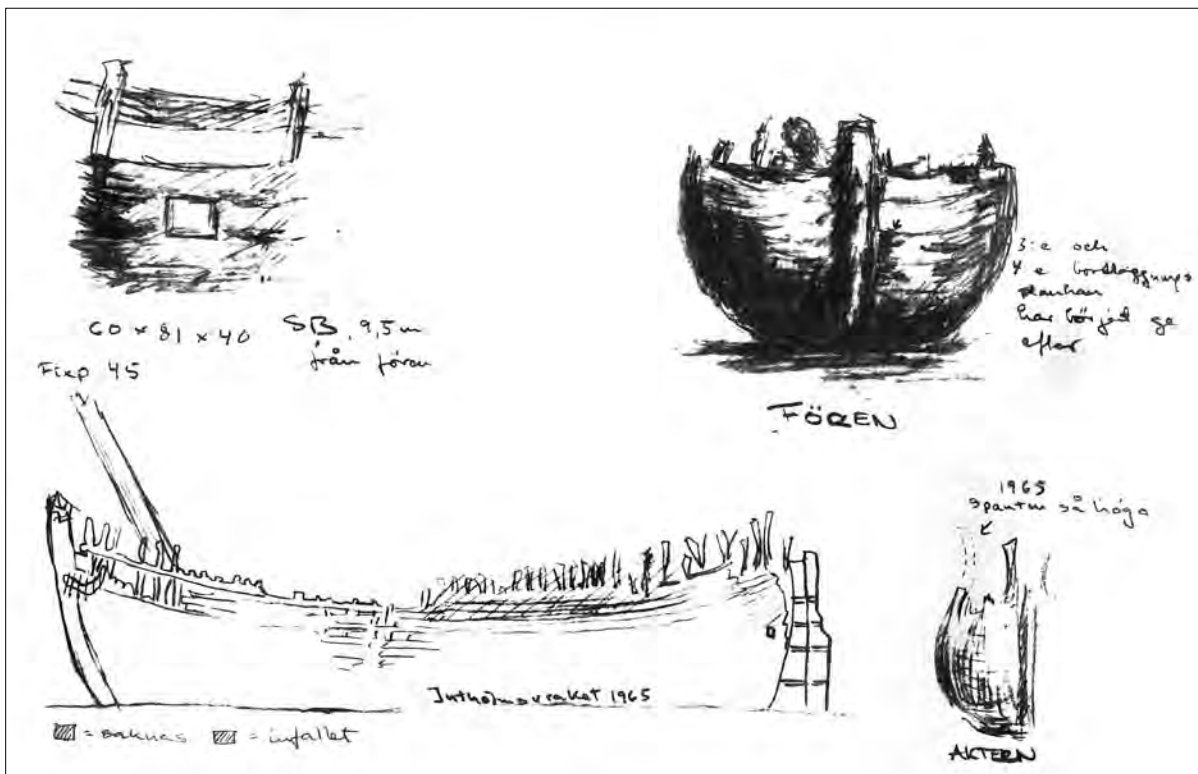
Fig. 7. Sven Olov Johanssons skiss av Jutholmsvraket, vilken under hand kompletterades med information från den arkeologiska undersökningen 1970–74. Nere till höger finns en vy från aktern, vilken avslöjar att topptrimren i fartygets låringar fanns på plats när lämningen påträffades 1965 (SMM, Dnr 861:65).

fallit ut cirka 17 grader. Det är svårt att avgöra exakt när dessa rörelser i skrovstrukturen skett och om de fortfarande pågår. Sven Olov Johanssons skisser, fig. 2, fig. 7 och fig. 8, kan dock också ge viss information i detta avseende. Skissen visar att bordläggningen släppt från akterstävven. Babordssidan hade således börjat röra sig redan då. Den hade dock inte rört sig mer än att balkarna, vilka bär upp däckets i akterskeppet, fortfarande vilar med änden mot vägaren. Detta betyder att babordssidan inte kan ha rört sig mer än cirka tio centimeter vid tidpunkten för skissen. De stora rörelserna i skrovet

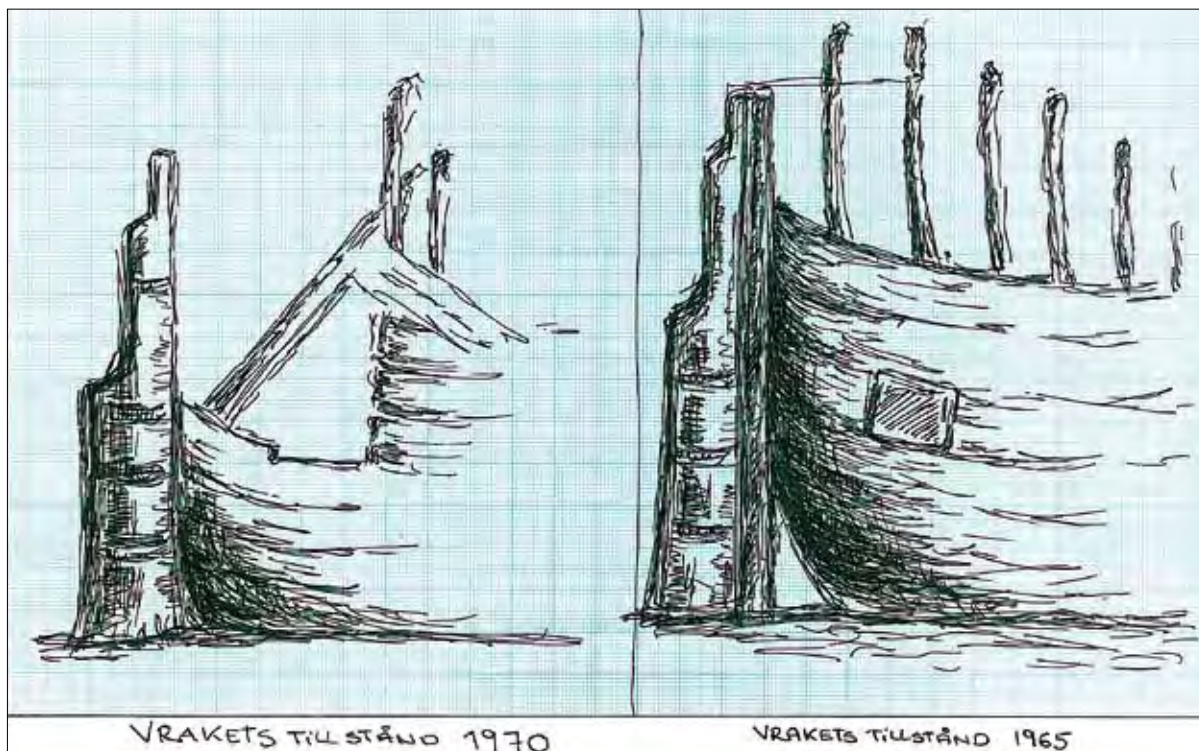
Fig. 8. Skissen visar nedbrytningen av Jutholmsvrakets akterskepp mellan åren 1965–1970 (SMM, Dnr 861:65).

Skissen visar att bordläggningen börjat släppa i aktern. Den visar även att en större del av babords läring fallit ner. Enligt aktervyn på skissen (fig. 7) tycks upplångorna i det närmaste varit bevarade i ursprunglig längd när lämningen påträffades 1965. I början av 1970-talet föll akterstaven ut åt babord och akterskeppet förlorade härmed den sista tvärskeppsförbindningen ovan bottenstockarna. Försvagningen innebar att babordssidan började falla ut. Detta iaktogs redan på 1970-talet och var anledningen till att tre dragstag, bestående av stålwire insattes (Cederlund 1982:20–21). Att akterstaven föll åt sidan har ibland tolkats som resultatet av ankring. En skada på babordssidan ungefär midskepps är sannolikt resultatet av en sådan olycka.

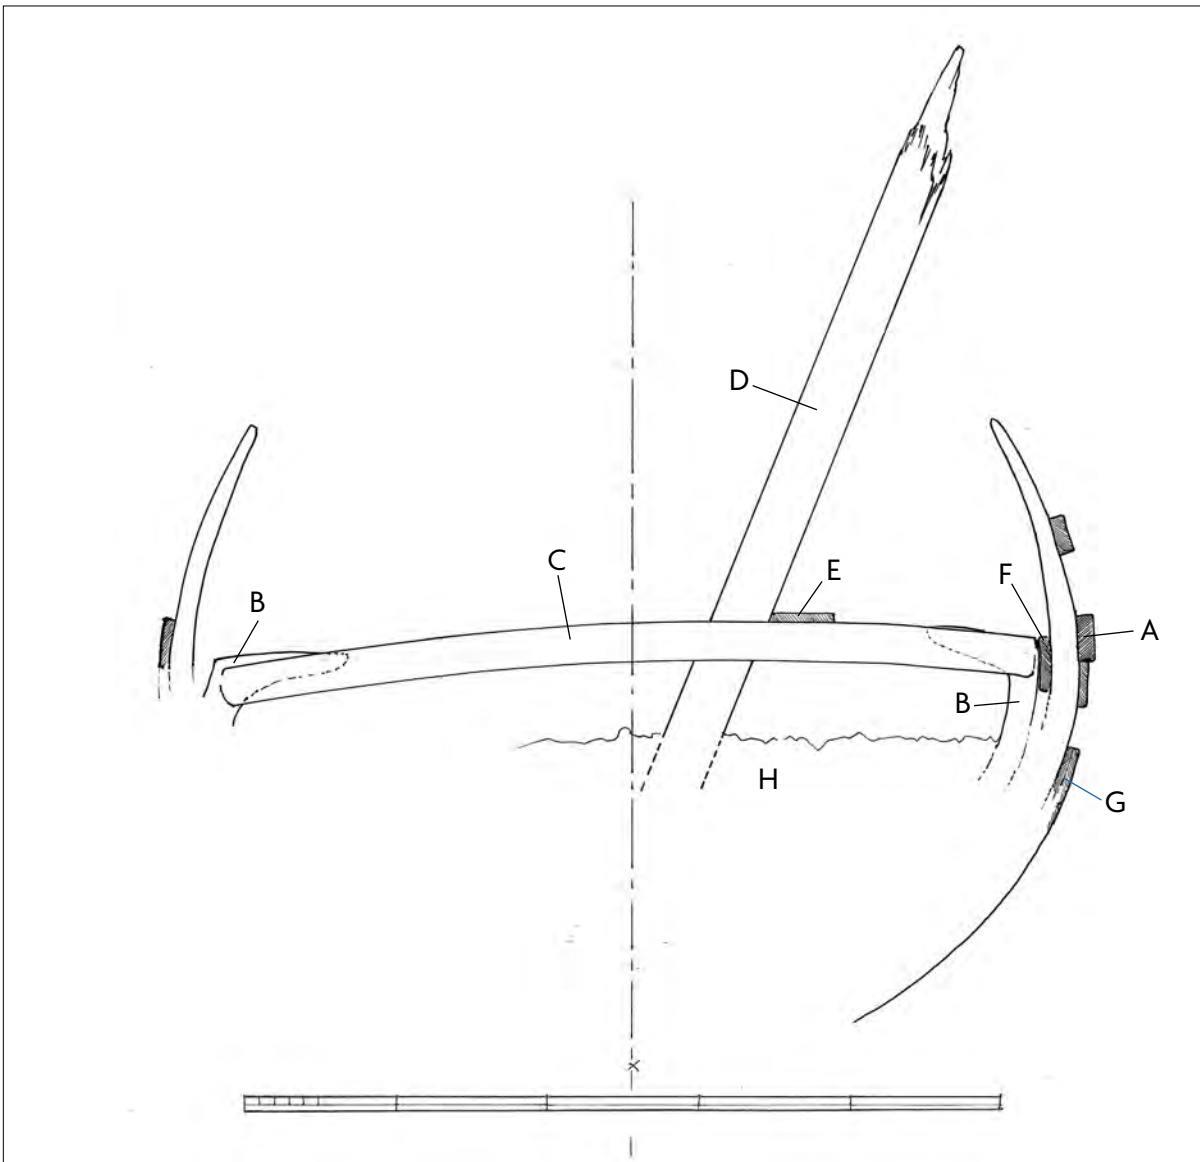
Formförändringarna i skrovet kunde tydligt urskiljas i samband med dokumentationsarbetet 2008. Medan styrbordssidan tycks ha bibehållit sin ursprungliga form har babordssidan fallit ut. Att formförändringen gradvis tilltar akterut framgår tydligt av såväl planvyn (fig. 14) samt de fyra tvärsektionerna (fig. 9–12). Medan den förligaste sektionen representerar en bevarad ursprunglig form, kan en tilltagande formförändring iaktas mot aktern. I den aktersta sektionen har den översta spanttoppen på babordssidan rört sig cirka 95 centimeter ut från skrovets mittlinje. Detta motsvarar att skrovsidan

Fig. 9. Tvärskeppssektion sedd från fören. Den förligaste av de dokumenterade sektionerna. Sektionens position redovisas i figur 6. Bokstäverna representerar A = berghult, B = däcksknä, C = däcksbalk, D = fockmast, E = mastfisk, F = balkvägare, G = förhydring, H = sediment. Ritning: Niklas Eriksson, Sjöhistoriska museet.

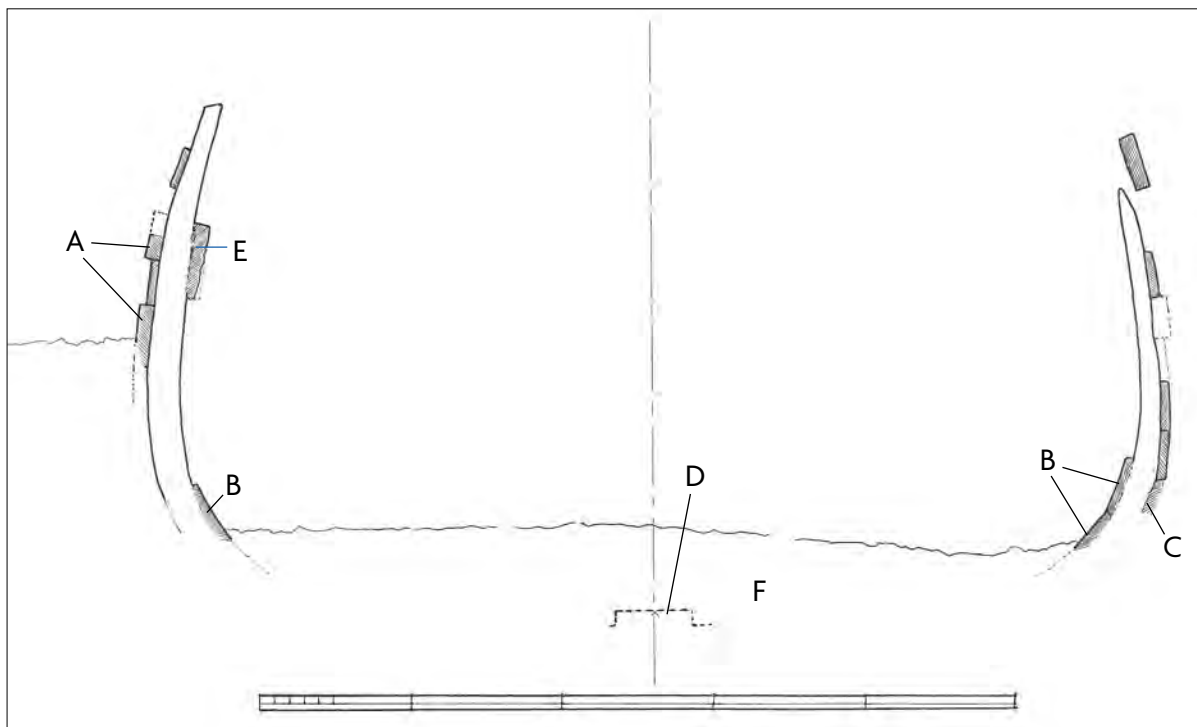
Fig. 10. Tvärskeppssektion sedd från fören. Sektion två från fören räknat. Sektionens position redovisas i figur 6. Bokstäverna representerar A = Berghult, B = garnering, C = förhydring, D = kölsvin, E = balkvägare, F = sediment.  
Ritning: Niklas Eriksson, Sjöhistoriska museet.

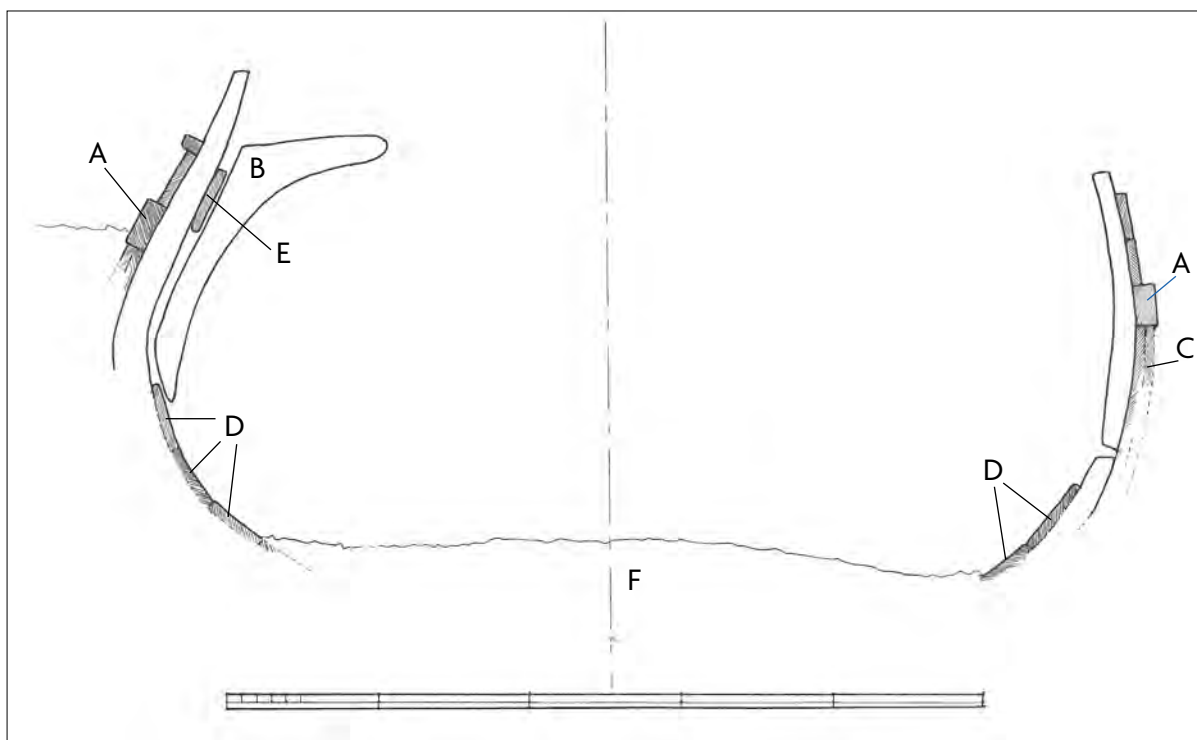
Fig. 11. Tvärskeppssektion sedd från fören. Sektion 3 från fören räknat. Sektionens position redovisas i figur 6. Bokstäverna representerar A = Berghult, B = däcksknä, C = förhydring, D = garnering, E = balkvägare, F = sediment.  
Ritning: Niklas Eriksson, Sjöhistoriska museet.

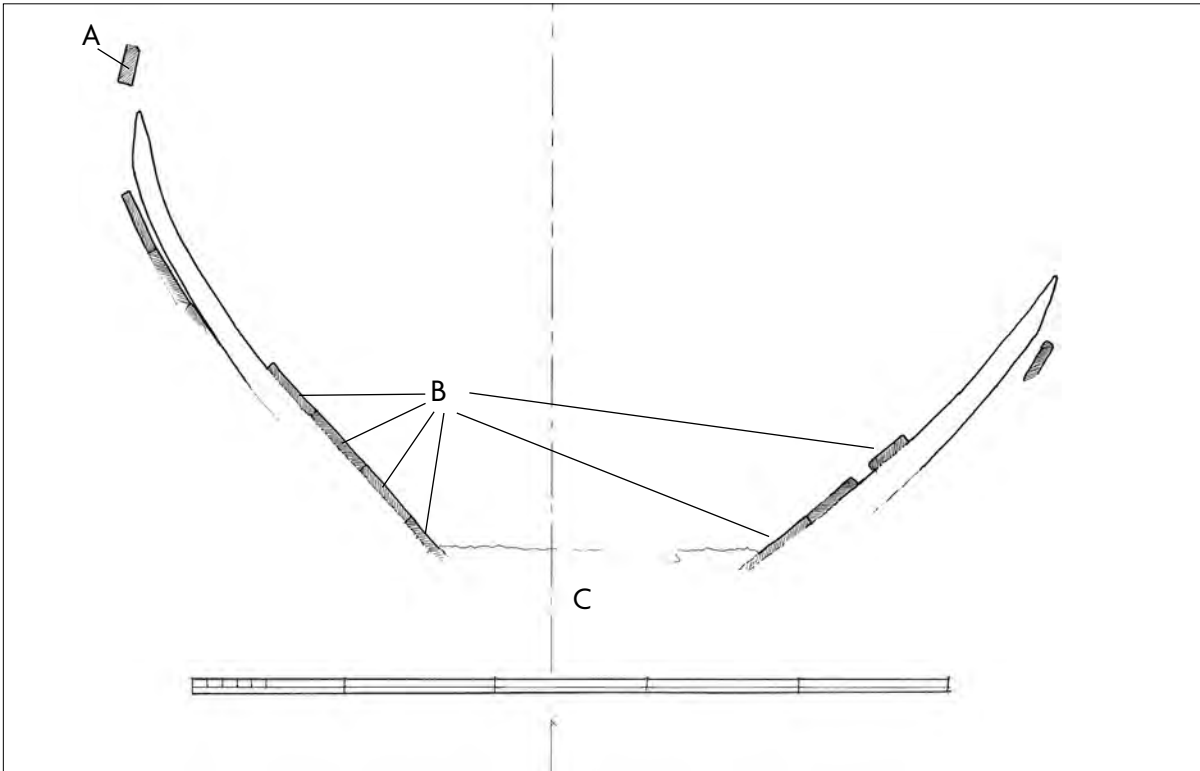
Fig. 12. Tvärskeppssektion sedd från fören. Sektion fyra från fören räknat. Sektionens position redovisas i figur 6. Bokstäverna representerar A = berghult, B = garnering, C = sediment. Ritning: Niklas Eriksson, Sjöhistoriska museet.

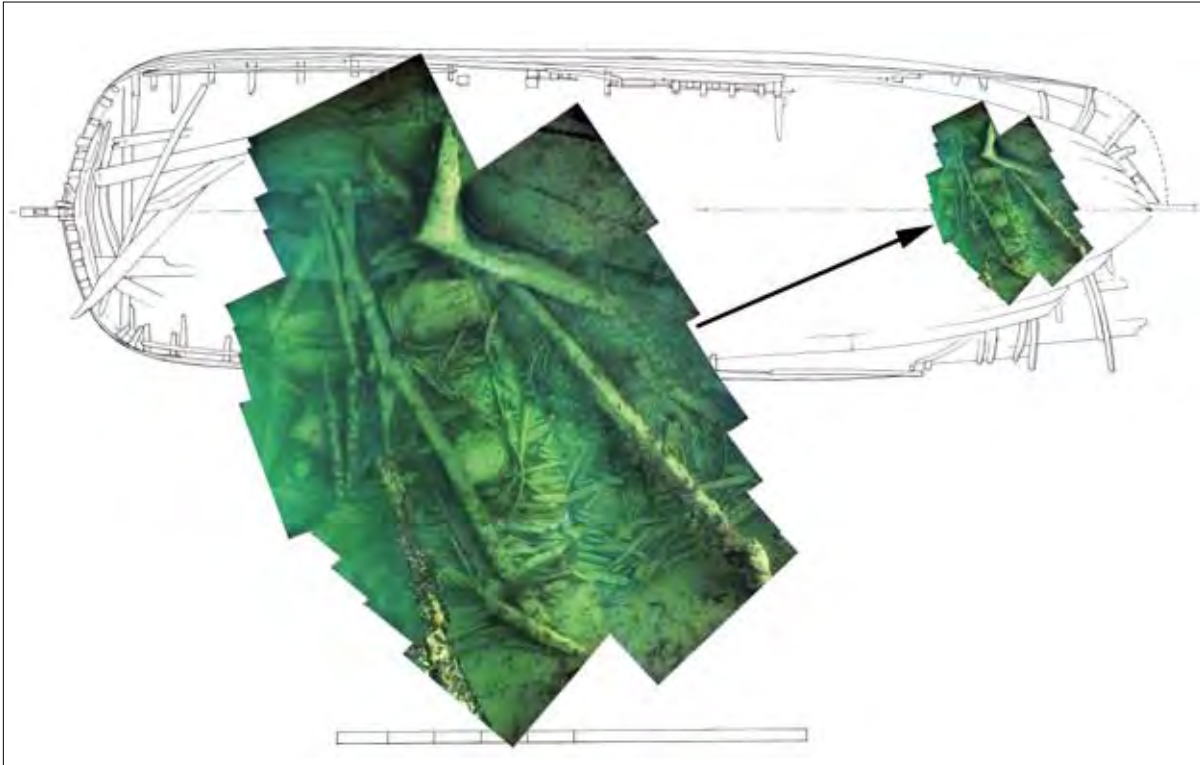
Fig. 13. Fotomosaik av ett begränsat område i fartygets akter. I mosaikens övre kant ligger ett däcksknä och de två ganska klena balkarna har sannolikt stöttat durken i kajutan eller kanonrummet. I övrigt karakteriseras området av tunnor och vedträn. Foto: Jens Lindström, Sjöhistoriska museet.
