En medeltida fartyglämning i Baggensfjärden

Särskild utredning inför
förläggande av sjöledning

© 2010 Sjöhistoriska museet
Arkeologisk rapport 2010:9
ISSN 1654-4927

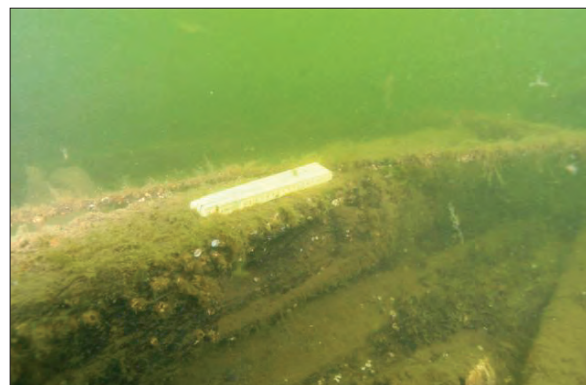
Ett kölsvin som är 5,60 meter långt påträffades rubbat ur sitt läge. Kölsvinet är till synes rakt och kvadratisk. I kölsvinet finns ett masthål som mäter $29 \times 15 \times 4$ centimeter (se fig. 4).

Fig. 4. Kölsvinet med masthålet. Kölsvinet ligger på sidan rubbat ur sitt rätta läge. Foto: Marcus Hjulhammar, Sjöhistoriska museet.

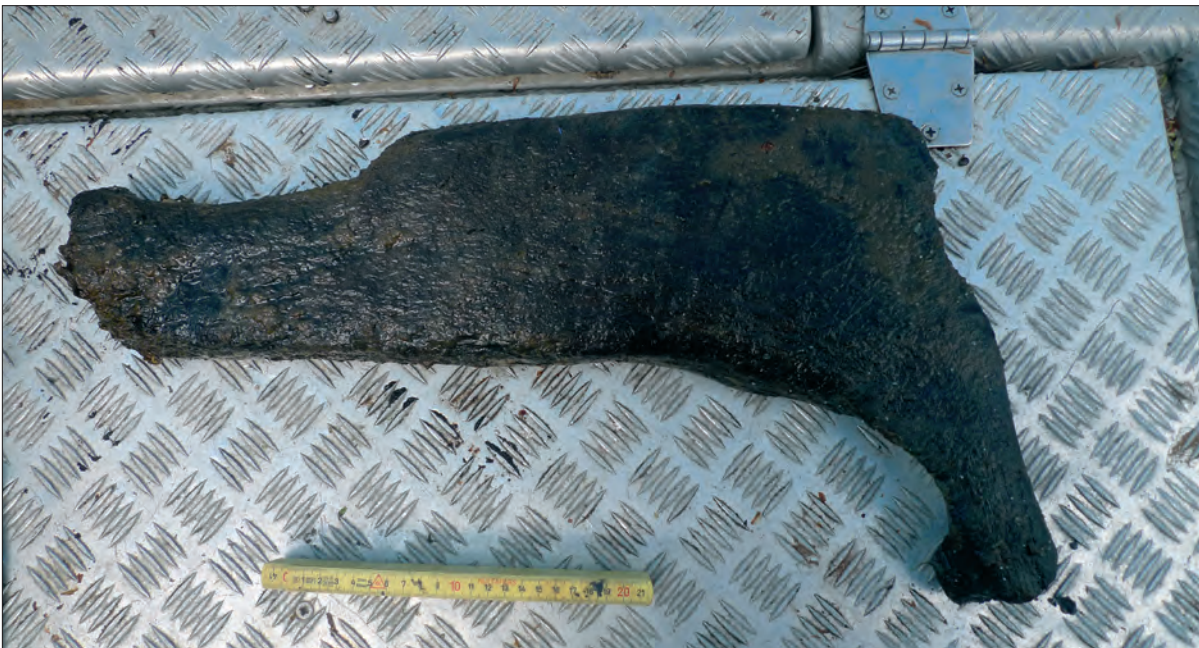
Knän påträffades i fartygslämningen som visar att skeppet haft däcksbalkar och möjligen delvis eller helt varit däckad. Ett av knäna kan möjligen vara ett horisontellt tvärbalkknä (se fig. 5).

Fig. 5. Bild på ett möjligt horisontellt tvärbalkknä. Dendrokronologiska prover togs även på detta knä som daterades till omkring 1485. Foto: Jim Hansson, Sjöhistoriska museet.

togs på: bordläggning, kölsvin och ett knä. Alla tre daterades till omkring år 1485. Analysen visar även proveniensens av virket. Träden fälldes i området vid nordöstra Danmark eller sydvästra Sverige runt år 1485.
