## Kihlsvraket

Arkeologisk utredning och förundersökning

Baggensfjärden

© 2010 Sjöhistoriska museet  
Arkeologisk rapport 2010:8  
ISSN 1654-4927

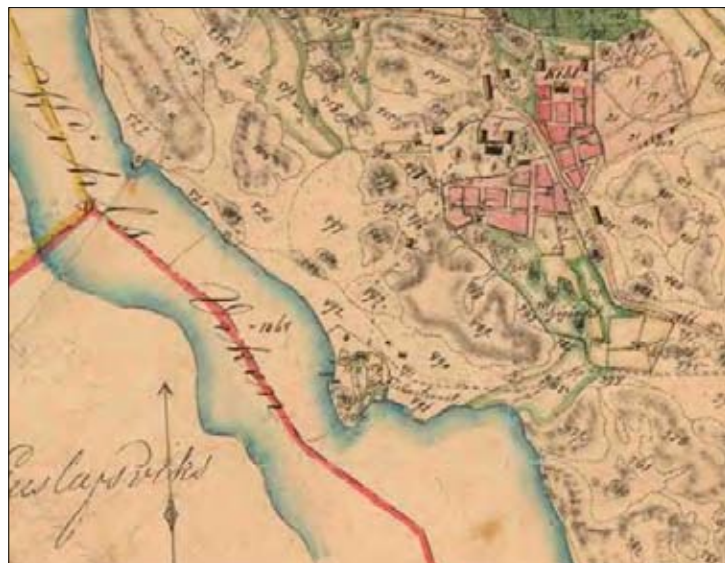
Fig. 2. Fiskartorpet samt Kihls gård- och herrgård markerade på lagaskifteskarta 1854. Karta: Lantmäteriet bearbetad av Jim Hansson, Sjöhistoriska museet.

På lagaskifteskartan från 1854 är ett fiskartorpet markerat strax söder om Kihls gård. Torpet hörde förmodligen till Kihls herrgårds ägor (fig. 2).

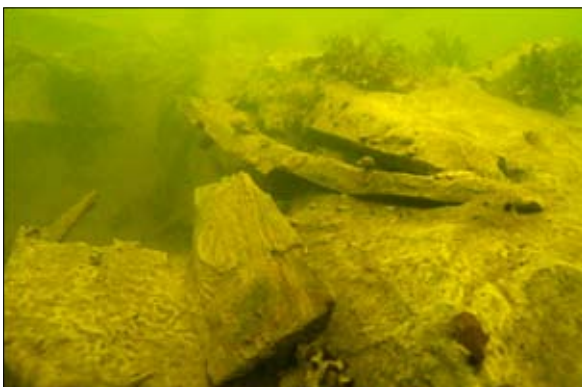
Fartygslämningen var skadad av muddringen som genomförts för att jämna till botten inför sjöförläggningen (fig. 4).

Fig. 4. Fartygslämning i Kihlsviken. På bilden syns ett av skakten där lämningen tydligt skadats. Om det är muddrings-skador eller skador från mudderverkets stödben är osäkert. Foto: Jim Hansson, Sjöhistoriska museet.

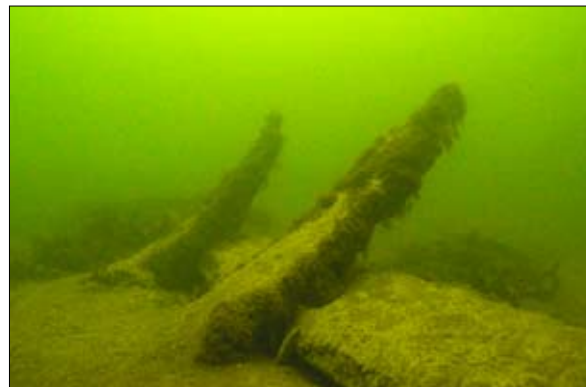
Fartygslämningen är ca sex meter lång och två meter bred. Merparten av skrovet ligger under botten och har ursprungligen endast syns genom att några spanttoppar stuckit upp (fig. 5).

Bottenstockarnas bredd varierar mellan sju och nio centimeter och är fastsatta i den t-formade kölen med trädymlingar. Avståndet mellan bottenstockarna varierar mellan 55 och 60 centimeter i fören och ca 35 centimeter i aktern. Kölens största

Fig. 5. Babords bottenstockar samt den t-formade kölen. Foto: Jim Hansson, Sjöhistoriska museet.

bredd är 19 centimeter. Det finns inget synligt kölsvin, men troligen har fartyget både rots och seglats. Materialet verkar vara genomgående i ek.

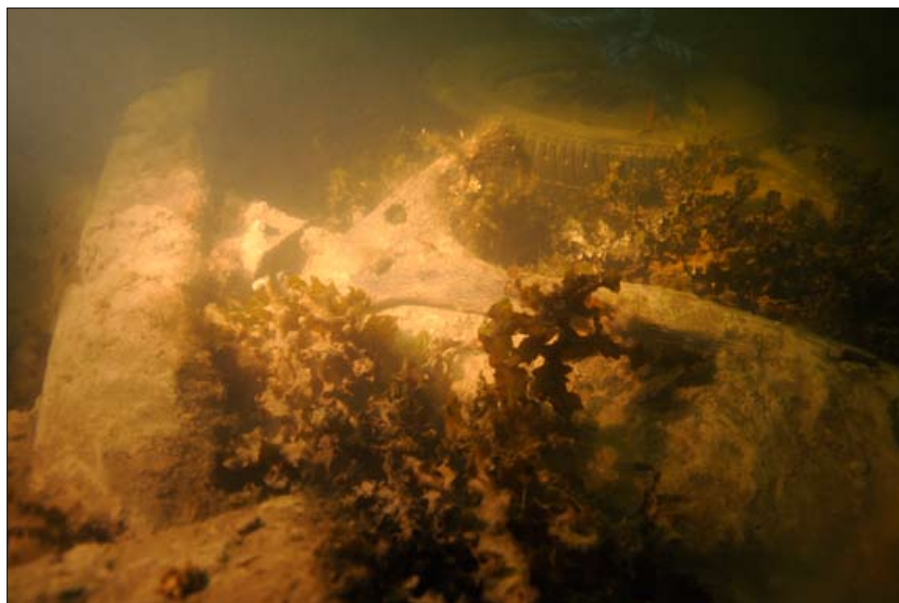
bredda. Bordläggningen är sammanfogad med trädymlingar mot spanten. Stävorna är branta och med en uthuggen spunning för bordplankorna. Spunningen har ett trappstegsliknande utseende (bilaga 3). Tre s.k. håar – årtullar – påträffades där en fortfarande satt på plats i styrbords reling (fig. 6). Bordläggningen är tätad med tvåslaget tjärat drev – sannolikt av nöthår.

Fig. 6. Hå på styrbords reling. Foto: Jim Hansson, Sjöhistoriska museet.
