# Jutholmsvraket – ett handelsfartyg från sent 1600-tal

Arkeologisk undersökning

© 2010 Sjöhistoriska museet  
Arkeologisk rapport 2010:1  
ISSN 1654-4927

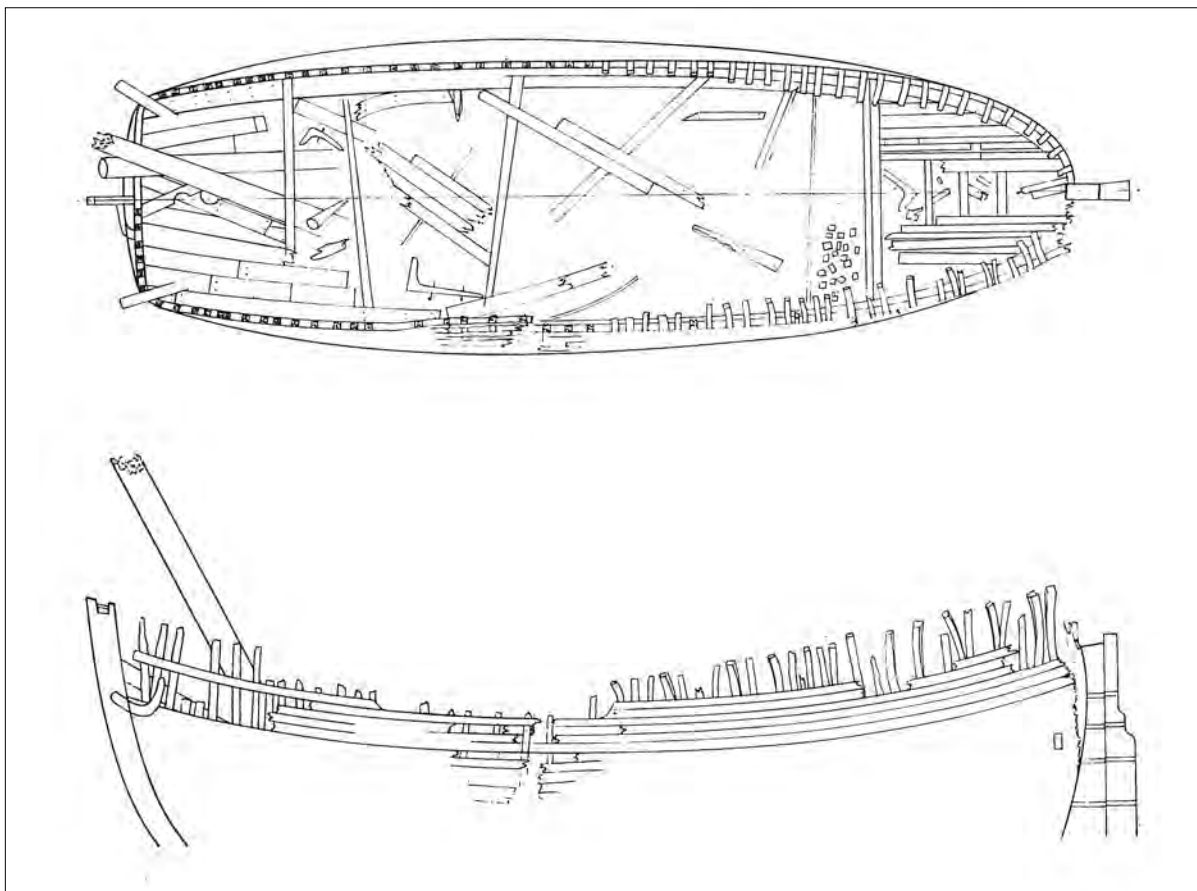
Fig. 2. Sven Olov Johanssons skiss av Jutholmsvraket (Statens maritima museer, Dnr 861:65).

Skissen visar att bordläggningen börjat släppa i aktern. Den visar även att en större del av babords läring fallit ner. Enligt aktervyn på skissen (fig. 7) tycks upplångorna i det närmaste varit bevarade i ursprunglig längd när lämningen påträffades 1965. I början av 1970-talet föll akterstaven ut åt babord och akterskeppet förlorade härmed den sista tvärskeppsförbindningen ovan bottenstockarna. Försvagningen innebar att babordssidan började falla ut. Detta iaktogs redan på 1970-talet och var anledningen till att tre dragstag, bestående av stålwire insattes (Cederlund 1982:20–21). Att akterstaven föll åt sidan har ibland tolkats som resultatet av ankring. En skada på babordssidan ungefär midskepps är sannolikt resultatet av en sådan olycka.

fallit ut cirka 17 grader. Det är svårt att avgöra exakt när dessa rörelser i skrovstrukturen skett och om de fortfarande pågår. Sven Olov Johanssons skisser, fig. 2, fig. 7 och fig. 8, kan dock också ge viss information i detta avseende. Skissen visar att bordläggningen släppt från akterstävven. Babordssidan hade således börjat röra sig redan då. Den hade dock inte rört sig mer än att balkarna, vilka bär upp däckets i akterskeppet, fortfarande vilar med änden mot vägaren. Detta betyder att babordssidan inte kan ha rört sig mer än cirka tio centimeter vid tidpunkten för skissen. De stora rörelserna i skrovet

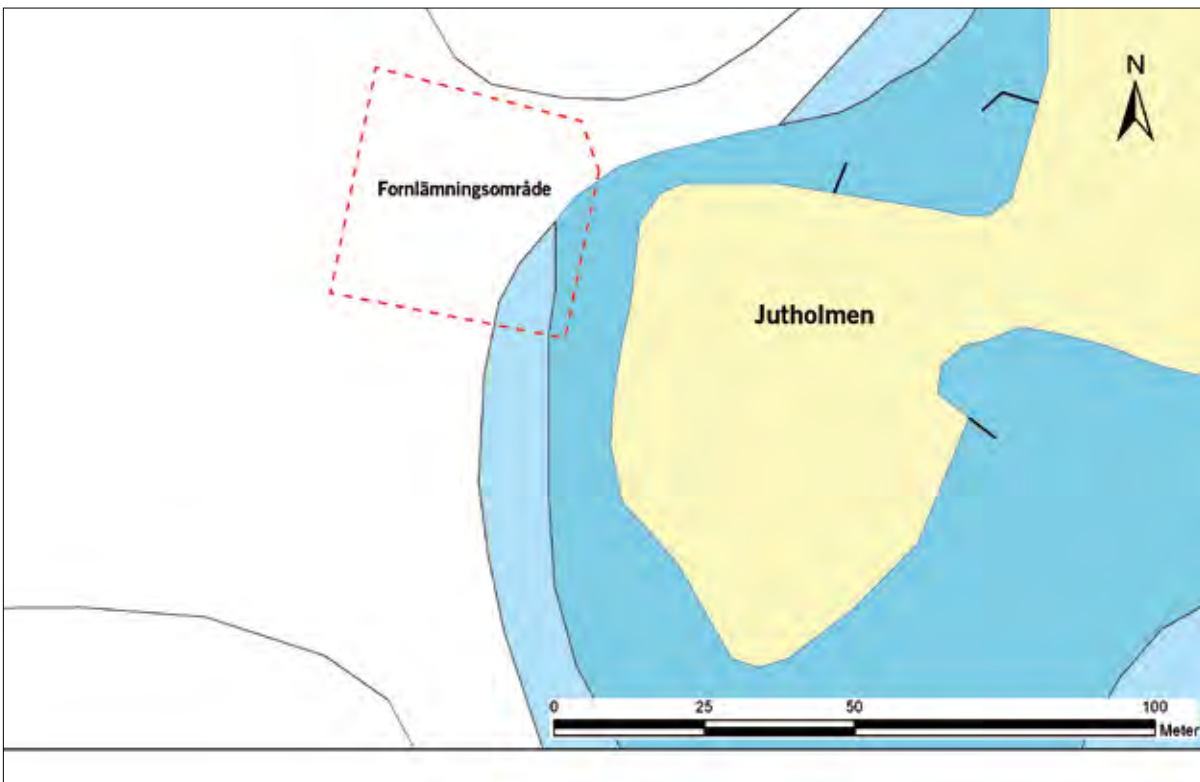
Fig. 14. Fornlämningsområdet. Karta: Niklas Eriksson, Sjöhistoriska museet.

De skeppsdelar som bärgades och dokumenterades, men som inte kom att konserveras återdeponerades utanför skrovet. Återbördandet skedde från ytan varför man höll ett visst säkerhetsavstånd till lämningen. Idag känner man som dykare igen flera av de timmer som beskrivs i den arkeologiska rapporten, som exempelvis pumprännan. Delarna ligger jämt spridda över en yta utanför babordssidan. Upp till 18 meter från lämningen påträffades timmer försedda med de rostfria märkbrickor, vilka spikades fast som identitet på de dokumenterade timren. Det totala fornlämningsområdet är idag cirka 40 gånger 40 meter, se figur 14.
